P.E.B.A. Piano per l'eliminazione delle barriere architettoniche

DOCUMENTO DI PIANO

DATA: Ottobre 2018

Settore Tecnico Comunale

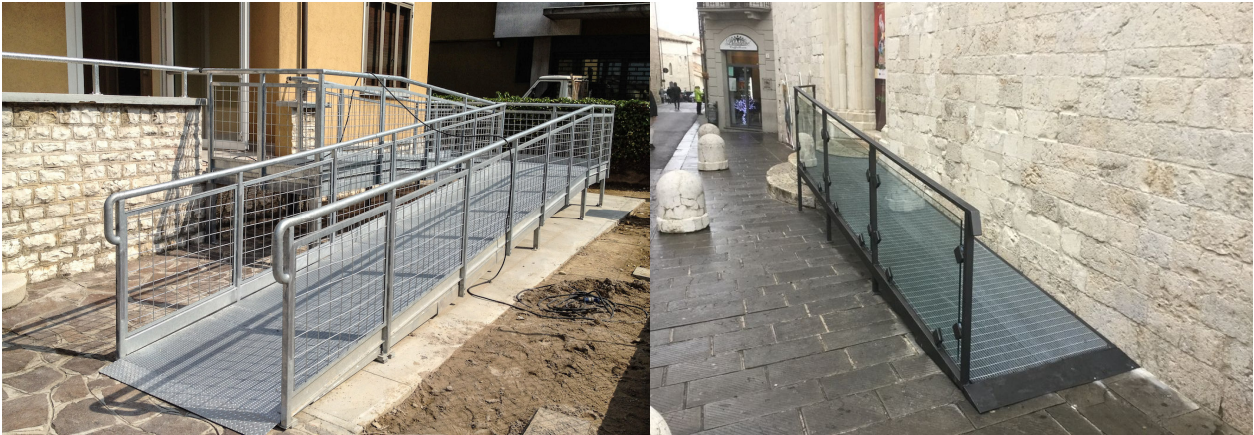
Figura 5-6. Esempi di rampe

Per la realizzazione di elementi di raccordo altimetrico per il superamento di brevi dislivelli e disconnessioni su percorsi esterni, il presente Piano prevede la realizzazione di scivoli di larghezza adeguata a consentire ogni manovra di salita e discesa alle persone su sedia a ruote, la prevista pendenza longitudinale massima è pari all'8% e una pendenza trasversale massima dell'1%.

Allo scopo di rendere facilmente percepibile la loro presenza, potranno essere previsti cambi di pavimentazione o inseriti elementi colorati.

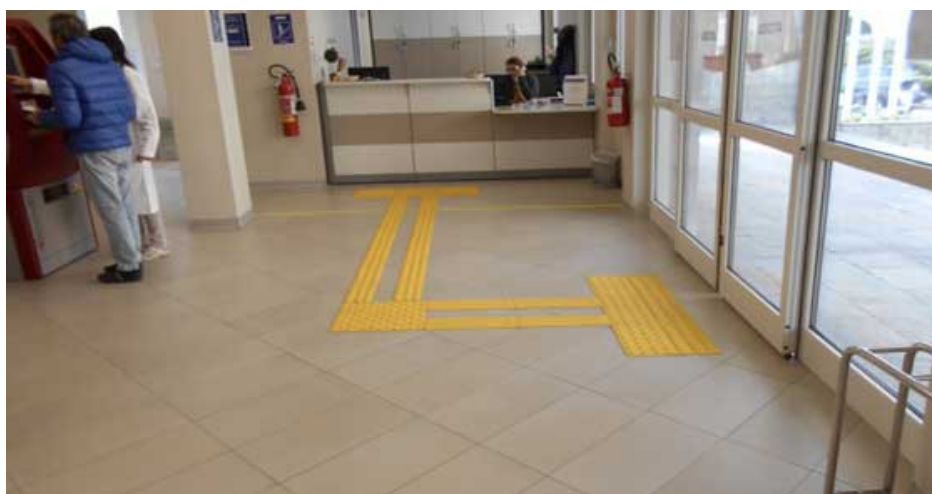
Figura 14. Esempio di percorsi LOGES in interni

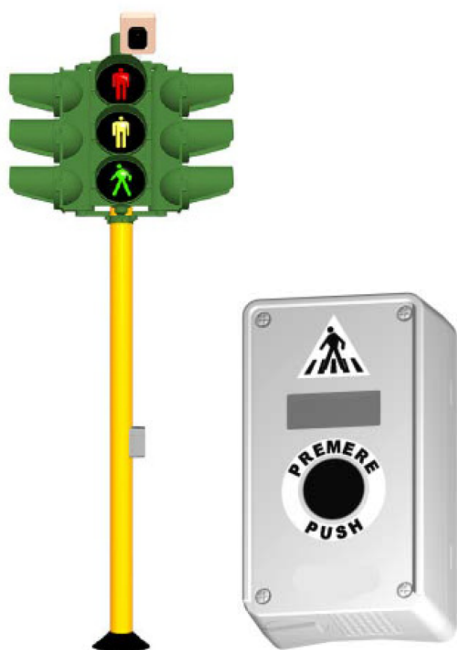
In prossimità degli incroci a maggior volume di traffico veicolare (intersezioni con la strada statale) gli attraversamenti pedonali, attualmente dotati di semaforo pedonale, devono essere implementati con l'installazione di dispositivi acustici e dispositivi di prenotazione pedonale per non vedenti (ai sensi dell'Art. 6.4 del D.P.R. 24 luglio 1966 n.503, dell'art. 41 c. 5 del Codice della Strada e art. 162 c. 5 del Regolamento di esecuzione e di attuazione). Il dispositivo deve essere installato su entrambi i lati dell'attraversamento pedonale in modo tale che, in segnale sonoro di via libera venga emesso su entrambi i lati dell'attraversamento. Il segnale si attiverà a richiesta, pigiando l'apposito pulsante che deve essere segnalato con indicazioni a rilievo riconoscibili dai non vedente. Durante il

periodo di luce verde, il segnale emetterà 60 impulsi sonori al minuto, durante il periodo di luce gialla, il segnale acustico aumenterà la frequenza emettendo 120 impulsi al minuto. Si ricorda che per un ottimale condizione di orientamento dei disabili visivi è necessario che l'attraversamento pedonale e il percorso di avvicinamento al palo in cui è installato il dispositivo di prenotazione pedonale con segnale sonoro deve essere segnalato tramite guide a pavimento Loges.

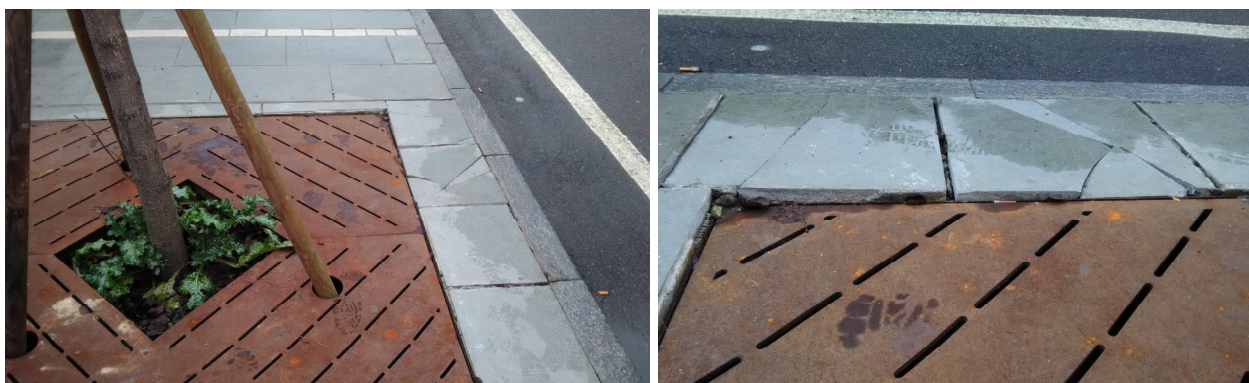
Figura 17. Griglie installata sulle aiuole in via Ferri

Installare griglie per alberi al fine di rendere complanare la superficie pedonale ed ampliare il tratto percorribile anche su sedia a ruote o passeggini. La griglia ricopre l'aiuola senza ostruire il terreno intorno all'albero.

Un intervento di questo tipo è già stato realizzato durante i lavori di riqualificazione ed eliminazione barriere architettoniche che hanno interessato la via Ferri, si suggerisce l'utilizzo della stessa tipologia di griglia.

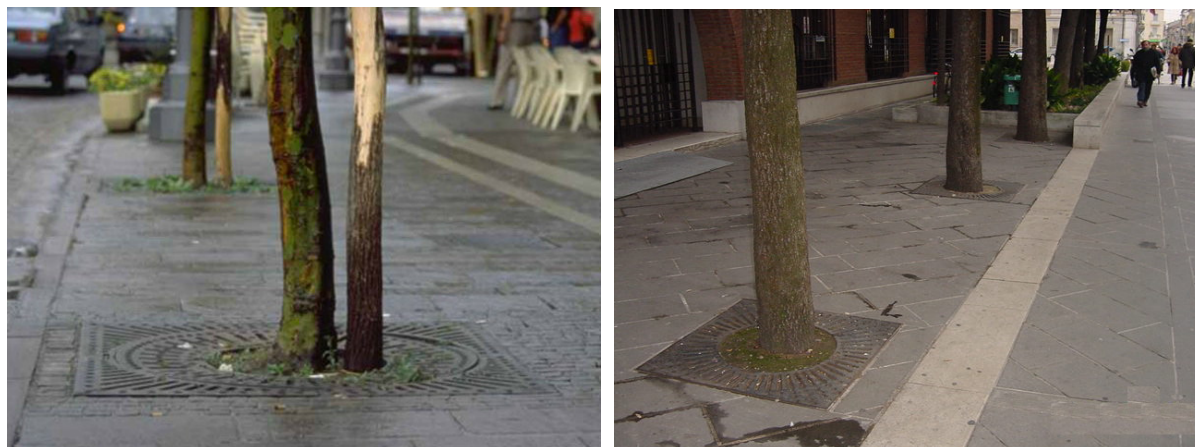
Figura 18. Esempi di applicazione di griglie metalliche sulle aiuole presenti lungo i marciapiedi

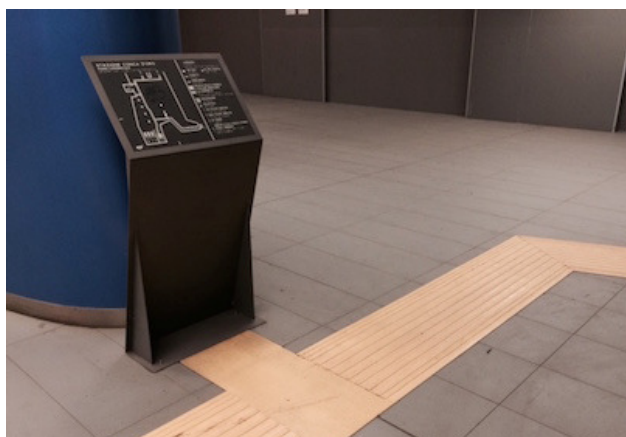
Figura 16. Pannello informativo tattile e percorso LOGES

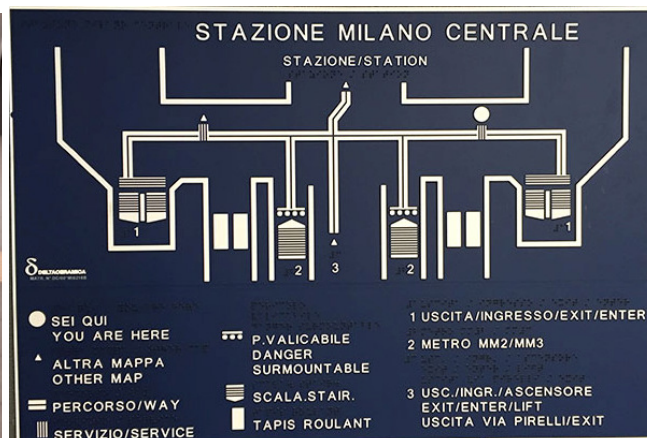
Figura 17. Esempio di mappa tattile

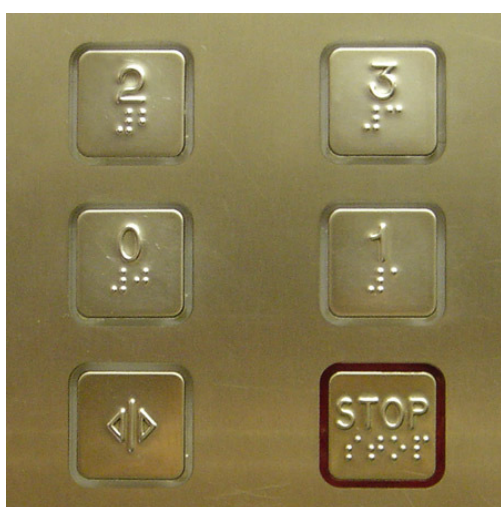
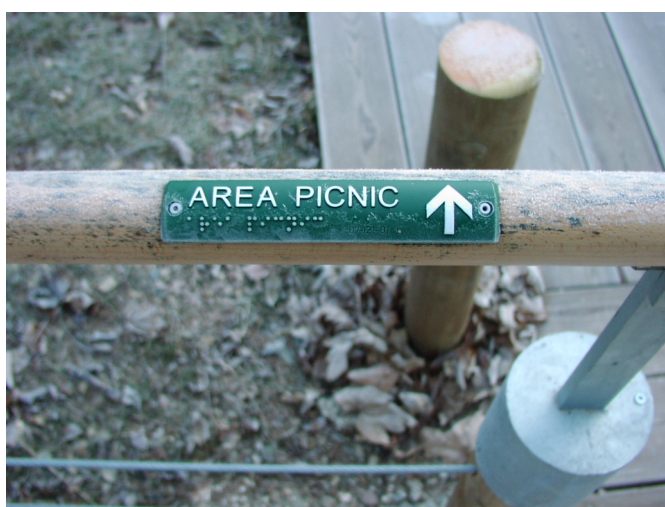
Figura 17 -18 Pulsantiera ascensore e indicazioni su caratteri in Braille

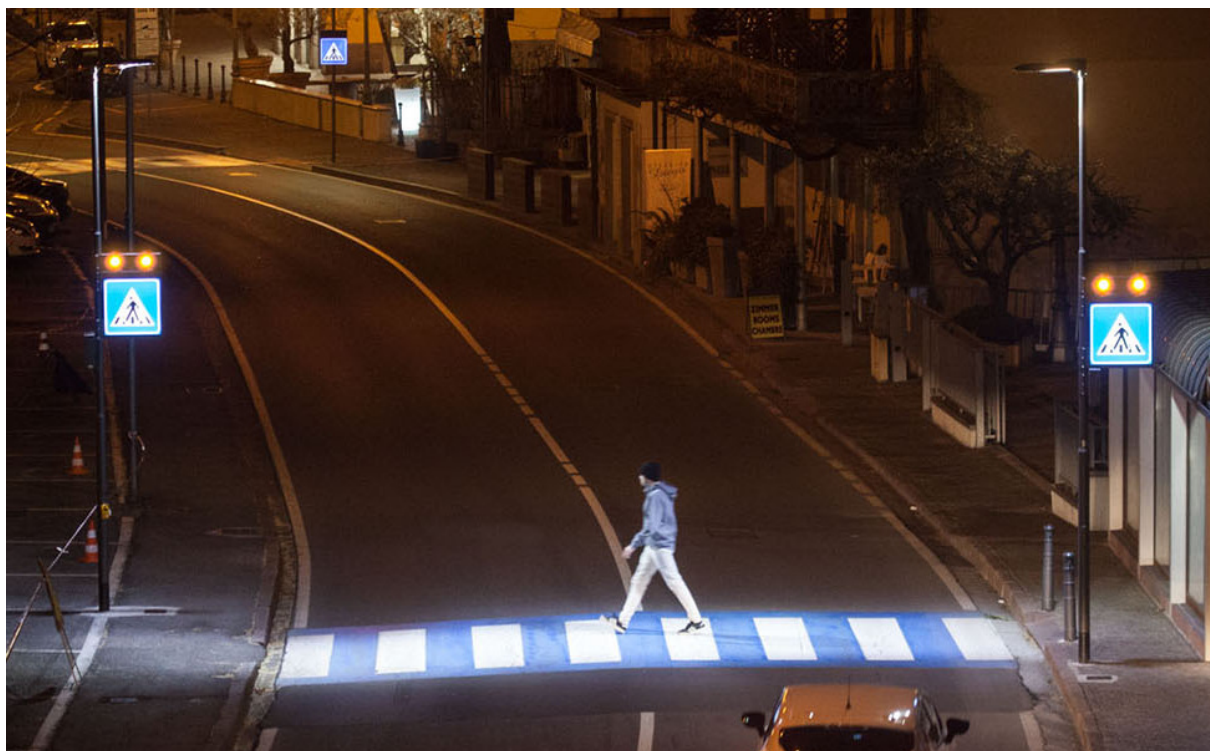
Figura 22. Esempio di segnaletica luminosa per attraversamento pedonale.

Si suggerisce l'installazione di segnale stradale dotato di luci per essere individuato facilmente e sistemi di illuminazione delle strisce pedonali (come da esempio in immagine sottostante). Sistemi di questo tipo possono essere progettati anche per illuminare le strisce pedonali solo al passaggio dei pedoni, mediante appositi sensori di presenza. La soluzione rende sicuro l'attraversamento pedonale e agevola l'individuazione dello stesso da parte di ipovedenti.

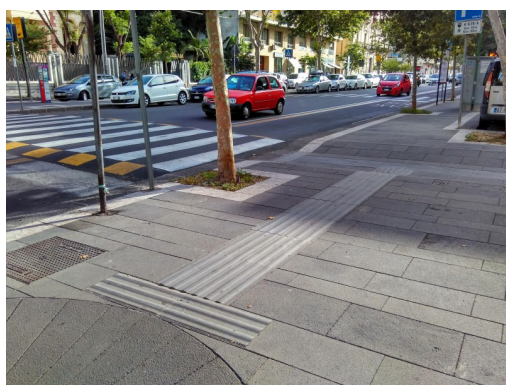
Figura 18-19: esempi di sistemi LOGES per percorsi guidati in esterni e su scale interne.

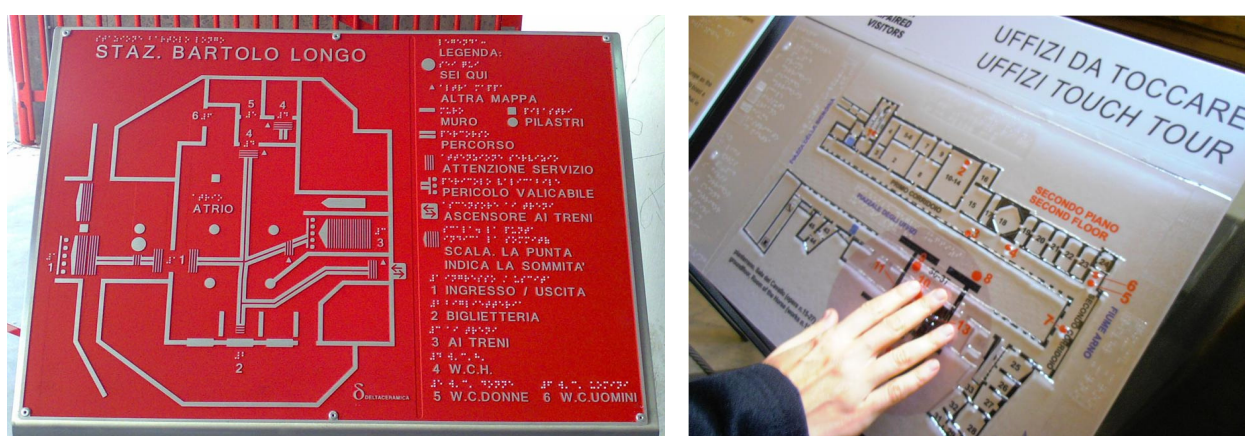
Figura 20-21. Esempi di mappe tattili.

La mappa tattile non è altro che la rappresentazione in rilievo e visivamente contrastata, studiata per favorire l'orientamento e la riconoscibilità dei luoghi a chiunque e in particolare a persone non vedenti ed ipovedenti. La base è costituita da una lastra, che può realizzarsi in ottone, alluminio, materiale acrilico o altro, sulla quale sono riportate alcune informazioni utili ai disabili sensoriali per muoversi autonomamente nei luoghi. Queste informazioni possono consistere in brevi indicazioni sulla direzione da seguire per raggiungere un determinato punto o una vera e propria rappresentazione, completa o parziale, dello sviluppo planimetrico della struttura cui la mappa si riferisce.
